# BELZONA® 5851 ПОМОГАЕТ ИЗБЕЖАТЬ ОСТАНОВКИ НА РЕМОНТНО-ТЕХНИЧЕСКОЕ ОБСЛУЖИВАНИЕ

ID: 1948

Заявление: VPF-Valves, Pipes and  
Fittings

Местоположение: Буровая установка в

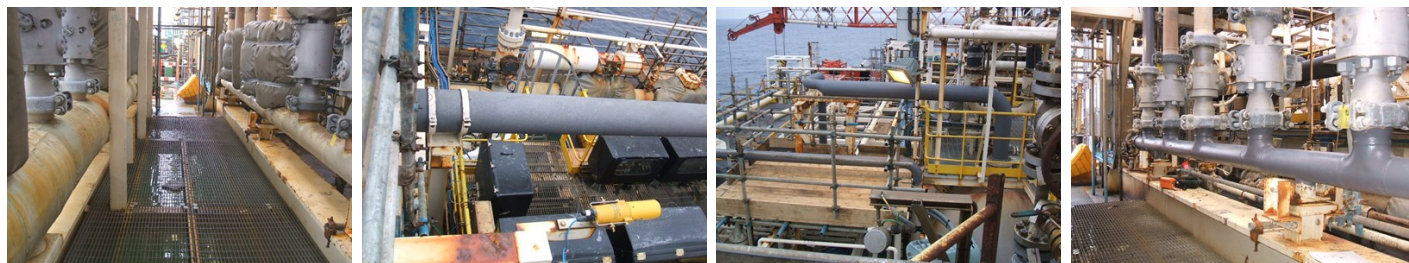
## Описание фотографий

Изначальное покрытие системы подвергалось к риску образования коррозионного растрескивания под напряжением на трубах при тестировании противопожарной системы затопления.

\* 1. «Паук» со следами краски, подвергшейся атмосферному воздействию. 2. и 3. Нанесение материала Belzona® 5851 на трубы. 4. Нанесение Belzona® 5851 на «паук».

Изначальное покрытие дуплексных линий, работающих при высокой температуре, подвергается негативному воздействию окружающей среды (атмосферных факторов).

Применение было проведено в соответствии с листовками о применении материалов - Belzona Know-How System Leaflet VPF-3. Трубопровод был обработан струей влажного песка для удаления облупившейся краски и соли с поверхности.

Нанесение барьерного покрытия на работающей платформе позволило избежать остановки на ремонтно-техническое обслуживание. Потенциальные убытки из-за остановки, а следовательно, и снижения объемов производства, могли бы составить миллионы долларов в день. Отзывы компании «RGB» указывают на преимущества этой системы.
