КРОВЛЯ ПЕКАРНИ ЗАЩИЩЕНА С ПОМОЩЬЮ BELZONA

ID: 2009

Местоположение *Пекарня г. Абилин, Техас,*

Заявление: *RPA-Roof Problem Areas*

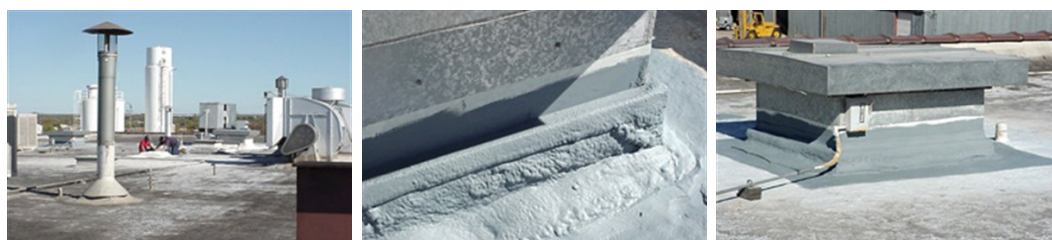
Описание фотографий

Проникновение воды внутрь здания через трещины и вздутия на некоторых участках кровли, возникшие в результате многолетнего воздействия солнца и тепла на поверхность.

* 1. Вид кровли во время проведения работ 2. Крупный план растрескавшегося/вздувшегося покрытия с нанесением системы Belzona® 3111 (Эластичная Мембрана) и Belzona® 3921 (Кондиционер GSC) 3. Герметизация проблемного участка кровли 4. Герметизация иного проблемного участка кровли ,

В качестве пробы, перед началом применения продукта, небольшая течь была заделана в офисе гл. управляющего. Поверхности придали шероховатость, нанесли Belzona® 3921, и затем установили армированную систему Belzona® 3111 (Эластичная Мембрана). За время испытательного срока в течение двух месяцев, во время которого имели место провоцирующие погодные условия (сильные ливни) было отмечено отсутствие течей в кровле, что дало основания согласиться на ремонт 46 м2 проблемных участков. В результате данного решения, покрытые участки кровли находятся в отличном состоянии.
