BELZONA SCHÜTZT MISCHERWELLE IN ZUCKERRÜBENFABRIK

ID: 2014

Standort des Kunden: Zuckerrübenfabrik, Schweiz
Antragsdatum: 2010

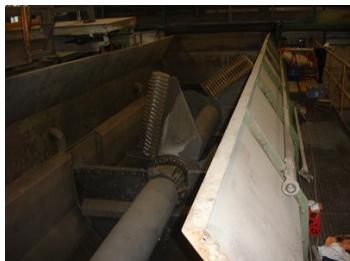
Die von den Zuckerrüben abgegebene Erde und kleinen Steine führten an der Welle zu Abrieb.

* 1. Welle nach Demontage der Halbschalen und Rührarme 2. Anwendung von Belzona 1121 (Super XL-Metal) 3. Anwendung von Belzona 1811 (Ceramic Carbide) 4. Fertiggestellte Welle mit Rührarmen ,
