# BELZONA PROLONGE LA VIE D'UN BASSIN DE RETENTION

Localisation du client: Usine agroalimentaire, France

Application: Réservoirs et zones de confinement de produits chimiques

Zone de rétention d'acide sulfurique à 98%.

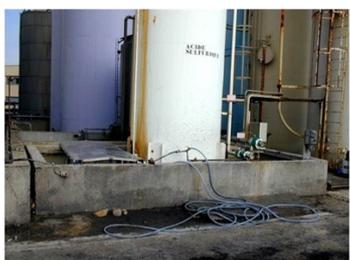
Forte attaque du béton due aux fuites et contaminations lors des opérations de dépotage. L'étanchéité n'est plus garantie et l'intégrité de l'ouvrage est menacée (supports de la capacité).

\* 1. Vue avant travaux 2. Vue avant travaux, int&egrave;grit&egrave; compromise 3. Vue apr&egrave;s calage 4. Travaux termin&egrave;s ,

Restructuration du béton et calage des pieds au mortier de synthèse Belzona 4111 (Magma Quartz); protection de l'ensemble avec Belzona® 4311 (Magma CR1).
