BELZONA OFFRE UNE PROTECTION AUX POMPES D'EAU DE MER

ID: 2108

Application: *Pompes centrifuges*

Pompe d'aspiration d'eau de mer

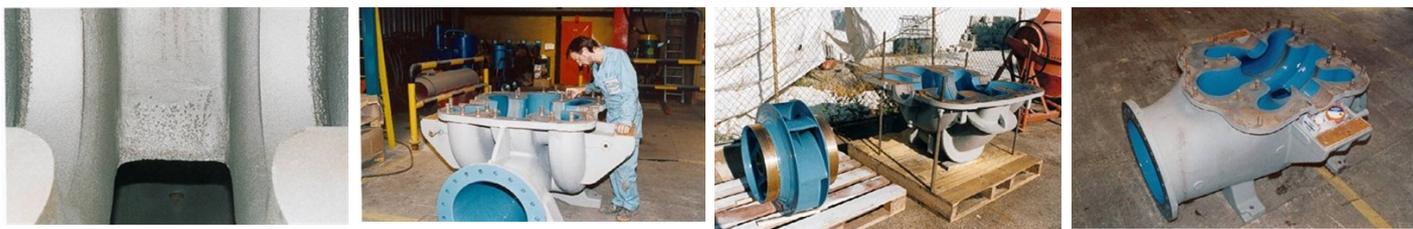
Descriptions des photographies

Corrosion et cavitation sur le corps de pompe et le rouet

* 1. Vue de la pièce après sablage 2. Application en cours 3. Vue d'ensemble 4. Application terminée

Réparation des chancres avec Belzona 1111 (Supermetal) Protection du corps de pompe et du rouet avec Belzona 1341 (Supermetalglide)
