# BELZONA® 2141 PROTEGE LE GOUVERNAIL D'UN NAVIRE CONTRE LA CAVITATION

ID: 2112

*Problème de cavitation sur le gouvernail*

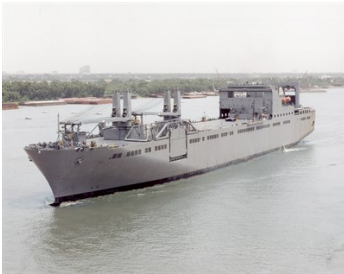
\* 1. Navire MSC Agra; flot 2. Préparation de la surface 3. Application du Belzona® 2141 4. Différente vue du gouvernail après l'application du Belzona® 2141 ,
