# LA REPARATION BELZONA D'UNE CUISINE, LA RECETTE DU SUCCES

Industrie: Bâtiments et structures  
 Application: Zones problématiques au sol  
 Substrat: Métal, béton et carrelage  
 Des produits: \* Belzona 4111 (Magma Quartz),

Localisation du client: Université, France  
 Date de la demande: Juin 2004

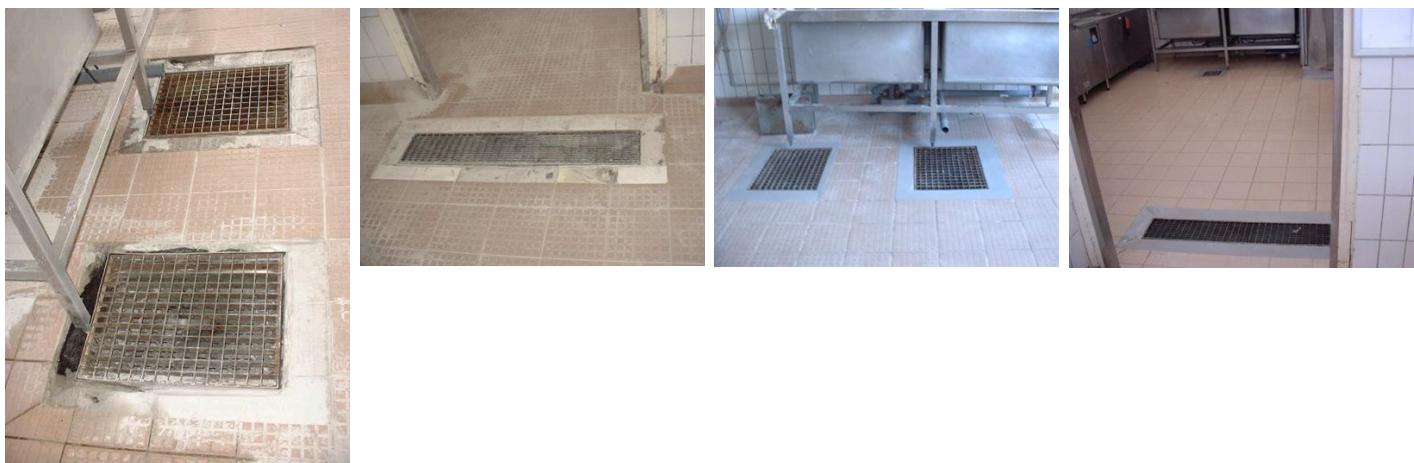
*Le client avait remarqué une détérioration des carrelages autour des carreaux inox. Cela entraînait des problèmes d'hygiène, avec de la nourriture et des liquides bloqués autour de la grille. Durant une inspection d'hygiène et de sécurité, le problème a été remarqué et des mesures ont dû être prises pour résoudre ce problème.*

\* 1. Première situation avant l'application 2. Deuxième situation avant l'application 3. Première situation après l'application 4. Deuxième situation après l'application ,

L'application a été réalisée selon la procédure Belzona FPA-1.

La réparation Belzona présente de nombreux avantages pour le client. Elle offre une excellente adhésion sur les supports en présence de métal, de béton et de carrelage, mais est également hygiénique parce qu'elle est très facile à nettoyer. Elle est aussi résistante aux détergents. Enfin, ce système sera résistant au passage du personnel et des chariots. Cette réparation a été réalisée 5

ans auparavant et elle est toujours en parfait état !
