# REEMPLACEMENT INNOVANT DE GOUTTIERES DANS UNE USINE CHIMIQUE EN UTILISANT BELZONA

ID: 2195

Industrie: Chimie & Pétrochimie

Application: Réservoirs et zones de confinement de produits chimiques

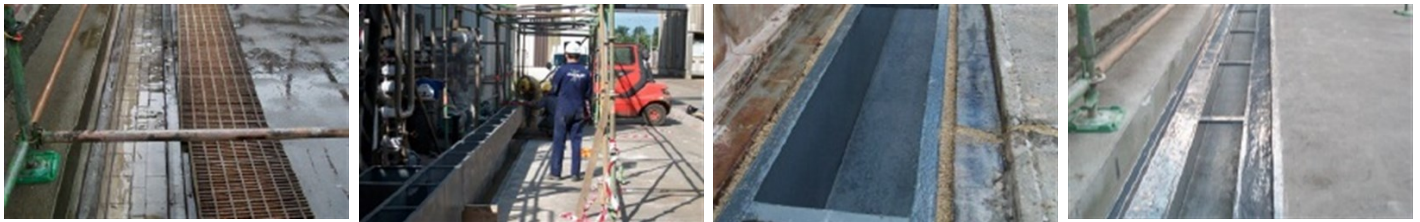
## Descriptions des photographies

Les carreaux d'origine de la gouttière sont devenus mous et poreux à cause de l'attaque chimique.

\* 1. Gouttière endommagée 2. Nouvelle gouttière en acier prête à être installée 3. Gouttière en acier collée dans la gouttière existante avec Belzona 4151 4. Belzona 4311 appliqué pour étancher complètement le béton résidu et l'environnement.

L'application a été réalisée selon les procédures Belzona TCC-5 et FPA-10. Une gouttière en acier aux cotes de la gouttière de l'usine a été revêtue à l'intérieur de Belzona 4311 en atelier. Une couche de Belzona 4911 saupoudrée de corindon a été appliquée sur l'extérieur du caisson pour créer l'adhésion lors du collage sur place. Sur le site, la gouttière a été remise en place en utilisant Belzona 4151 mélangé avec du sable afin que le béton et la gouttière en acier soient étanches.

Le client avait besoin que la zone de chargement soit de retour en service le plus rapidement possible. Comme la gouttière en acier a été revêtue et contrôlée en atelier, du temps a été épargné, et seulement 3 jours ont été nécessaires pour installer la nouvelle gouttière.
