# Belzona® 4181 による効果的な耐熱

顧客の場所: アメリカ合衆国  
テネシー州メンフィスの化学薬品工場

申し込み: タンク、薬品流出防止設備

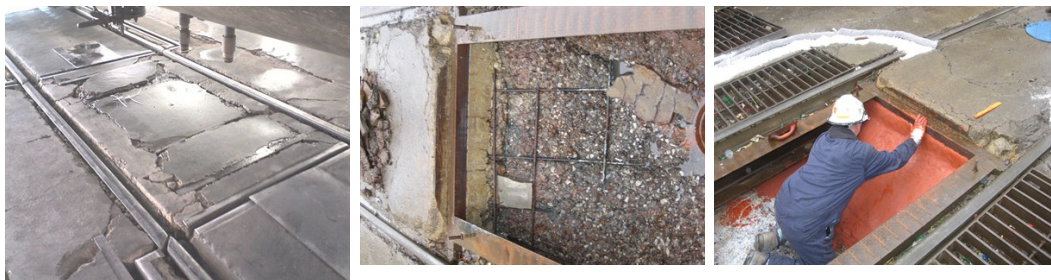
軌道敷と薬品溜め枡の上で行われていた蒸気と化学薬品による貨車の洗浄

\* 1. 貨車荷降ろし場の様子 2. 腐食したコンクリート製の薬品溜め枡 3. Belzona® 4181をコンクリート面にコテで施工中,

蒸気及び薬品洗浄によって腐食したコンクリート

BelzonaノウハウシステムリーフレットTCC-15に基づいた施工が行われました。

蒸気や熱水によって古いグラウトやコーティングに不具合が発生していました。 Belzona® 4181は、薬品と熱に対して抜群の耐性を発揮します。
