# BELZONA OFFRE UNE PROTECTION RAPIDE SUR UN FILTRE A EAU SALEE

ID: 2278

Un filtre à eau de mer brute sur une plateforme de production pétrolière

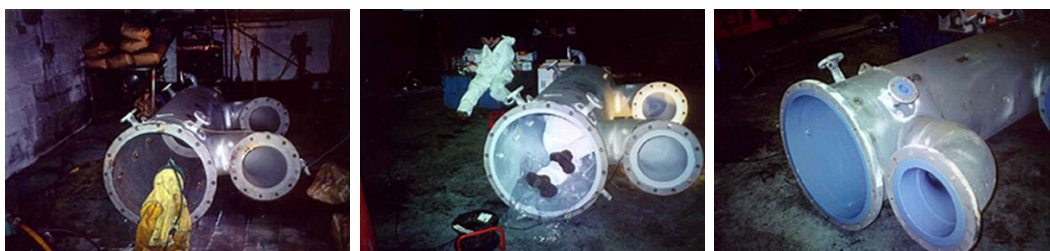
## Descriptions des photographies

Le recouvrement précédent s'est usé très rapidement et la cuve était entièrement corrodée. L'unité de remplacement ne correspondant pas, une solution rapide était donc nécessaire.

\* 1. Le corps du filtre en cours de préparation 2. Application en cours. 3. Application terminée. A noter le revêtement entrepris sur la totalité des faces de bride afin d'éliminer toute future corrosion par crevasse.

L'application a été réalisée selon les procédures Belzona TCC-3 et VPF-13. Belzona 1111 a été utilisé pour recouvrir toutes les soudures avant d'appliquer le système de revêtement de trois couches de Belzona 1341 pour former les faces de brides.
