# BELZONA REPARÉ UN PIQUAGE TRANSPERCE SUR UNE INSTALLATION DE GLYCOL

ID: 2297

Localisation du client: Installation de traitement du gaz, Royaume-Uni

Un piquage de 8 cm corrodé et transpercé

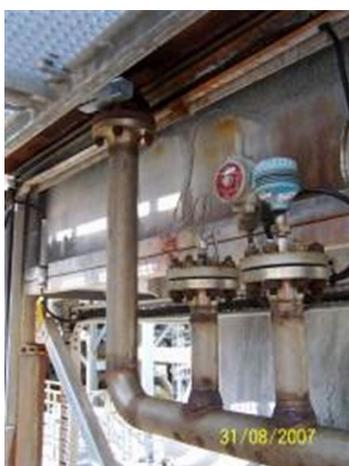
\* 1. Vue de l'installation 2. Vue d'un des deux trous dans le piquage 3. Vue des plaques avant leur positionnement 4. Vue après le positionnement de la plaque et le revêtement terminé, ,
