BELZONA REPARRE ET PROTEGE UNE STATION DE DEMINERALISATION

ID: 2482

Localisation du client: *Centrale nucléaire / Royaume-Uni*

Application: *Réservoirs et zones de confinement de produits chimiques*

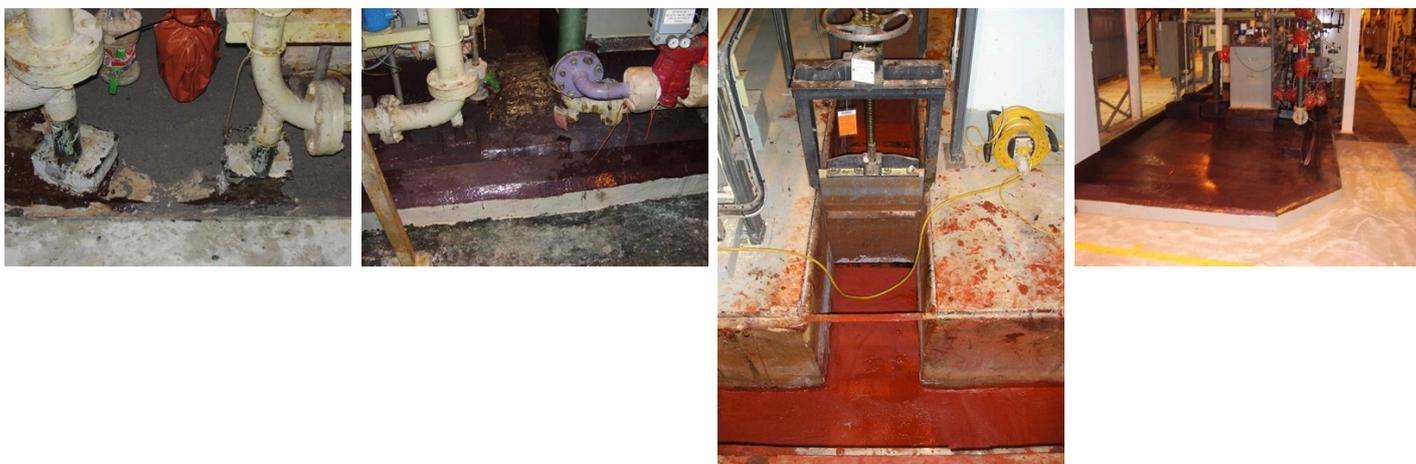
Descriptions des photographies

Le béton et le caniveau étaient sévèrement détériorés à cause de l'acide. Précédemment, un revêtement concurrent a échoué dans la protection du béton contre cet acide.

* 1. Substrat reconstruit avec Belzona 4131 2. Protection assurée avec le revêtement Belzona 4311 3. Caniveau reconstruit et protégé avec Belzona 4181 4. Application terminée ,

L'application a été réalisée dans la zone de déminéralisation d'une centrale nucléaire: dans un bassin de rétention d'acide sulfurique autour de la cuve et des canalisations, dans un bassin de rétention de dilution des acides et dans un caniveau d'acide sulfurique.

L'application a été réalisée selon les procédures Belzona TCC-9 et TCC-15.

La réparation a été effectuée et complètement terminée en 5 jours. La première application a été récemment inspectée après 8 mois, suite à un déversement d'acide pendant une intervention de maintenance. Le revêtement était en aussi bonne condition que le jour de l'application. Belzona 4311 a été choisi grâce à sa résistance aux acides. Belzona 4181 a permis de reconstruire et de

protéger le caniveau tout en offrant une résistance contre l'érosion causée par l'acide.
