BELZONA 4181 RESISTE A LA CHALEUR

ID: 2541

Application: *Réservoirs et zones de confinement de produits chimiques*

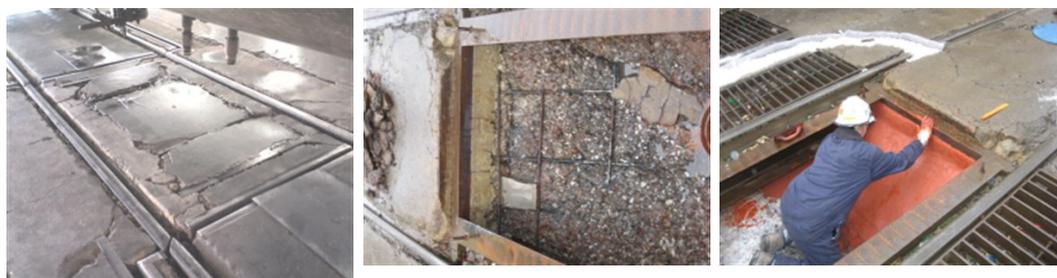
Descriptions des photographies

Le béton s'est érodé en raison de la vapeur et des nettoyages aux produits chimiques.

* 1. Vue d'ensemble du wagon à la gare de déchargement ferroviaire. 2. Béton érodé dans le regard. 3. Bezona 4181 appliqué à la truelle sur la surface en béton. ,

L'application a été réalisée selon la Procédure Belzona TCC-15.

L'ancien mortier n'a résisté ni à la vapeur, ni à l'eau chaude. Le produit Belzona 4181 a fourni une résistance exceptionnelle aux produits chimiques et à la chaleur.
