# REPARATION BELZONA SUR UN RESERVOIR DE STOCKAGE

ID: 2609

Localisation du client: Centrale électrique, Etats-Unis  
Date de la demande: Avril 2009

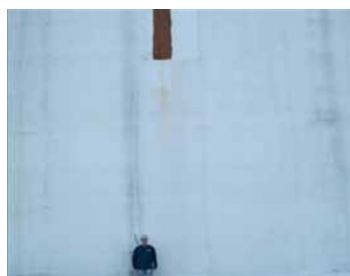
Une soudure verticale s'avérait être très poreuse, laissant du fuel s'échapper au travers d'une perforation de 2 mm. Aucune corrosion ou zone amincie n'était visible. Le défaut de paroi se trouvait à 9 mètres de hauteur sur un réservoir de 17 mètres de haut. Le client avait besoin de faire fonctionner le réservoir le plus rapidement possible.

\* 1. Défaut avant la réparation 2. Zone préparée par sablage 3. Application de Belzona SuperWrap 4. L'application Belzona SuperWrap est inspectée et recouverte de peinture ,

Le défaut a été étanché en utilisant Belzona SuperWrap et la réparation fut réalisée verticalement sur la longueur entière de la soudure par précaution. La réparation Belzona normalisée et dimensionnée a permis au client d'éviter une réparation à chaud sur le réservoir, par mesure de sécurité. Cette approche a aussi minimisé le temps d'arrêt du réservoir. Ce dernier fut réparé, contrôlé, et prêt au fonctionnement en trois jours. De plus, le réservoir était complètement en service trois semaines plus tard avec des résultats fructueux. La réparation Belzona est normalisée ISO/TS 24817, DOT Titre 49, Chapitre 1, Partie 192, et aux standards ASME PCC-2 Article 4.1 et offre une réparation composite renforcée permanente.
