Belzona repara los escalones y pasamanos en un centro de conferencias internacional

Ubicación del cliente: *Centro Internacional de Conferencias,
Reino Unido*

Solicitud: *Áreas problemáticas del piso*

Escaleras de la entrada principal del centro de conferencias

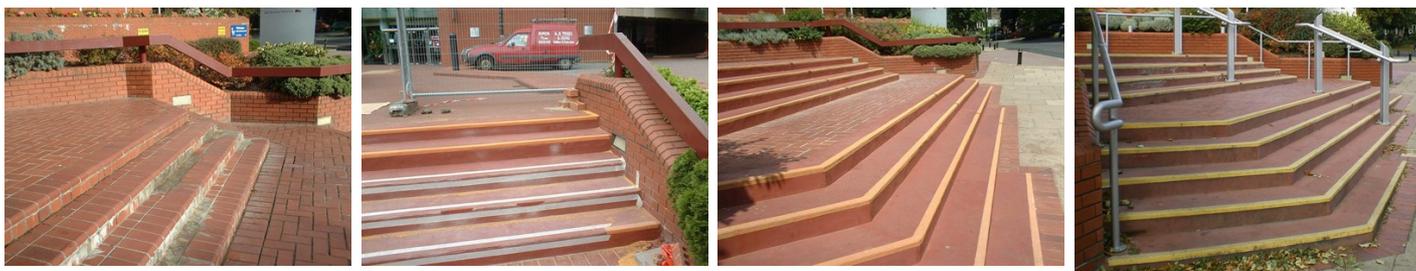
Descripciones de fotografías

Los bordes de los escalones se tornaban resbalosos cuando se mojaban y representaban un peligro. Los escalones se habían deteriorado considerablemente debido al uso diario de los peatones, así como también por el abuso de los patinadores que lo usaban para practicar. El Centro Internacional de Conferencias necesitaba una renovación que reflejara el estatus del lugar.

- * Condición original de los escalones de la entrada ,
- * Áreas demarcadas en los escalones antes de aplicar el sistema anti resbalante ,
- * La aplicación finalizada ,
- * La aplicación después de 6 años de servicio ,

La aplicación se llevó a cabo de acuerdo con el sistema de folletos Belzona Know-How FPA-1 y FPA-8.

El cliente quedó complacido con la estética de la aplicación, que combinaba con el logo de la organización, además el trabajo satisfizo las exigencias de seguridad. Luego de 6 años de arduo servicio, Belzona sigue ofreciendo un excelente desempeño y la superficie rugosa evita el daño causado por los patinadores.
