# Escalones en perfectas condiciones después de 5 años de reparados

ID: 2626

Solicitud: *Áreas problemáticas del piso*

Productos: *\* Belzona® 4131 (Magma Screed) ,*

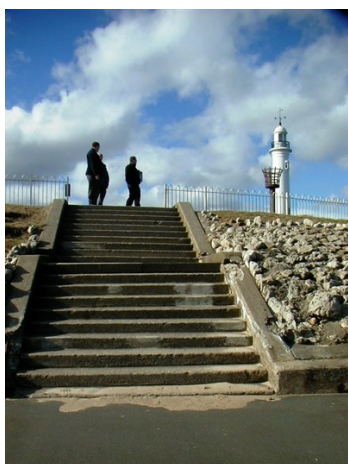
*Las escaleras del malecón están ubicadas frente a la playa, debido a esto y al paso del tiempo se deterioraron. Los bordes de los escalones estaban muy dañados, lo cual representaba un peligro para los transeúntes.*

- \* Escaleras antes de la reparación en mayo de 2005 ,
- \* Escaleras justo después de la reparación ,
- \* Escaleras luego de cinco años de reparadas. Mayo de 2010 ,
- \* Vista de las escaleras después de cinco años de servicio. ,

La aplicación se llevó a cabo de acuerdo con el sistema de folletos Belzona Know-How FPA-1.

Anteriormente, el cliente había llevado a cabo reparaciones localizadas con materiales alternativos de reparación de concreto. Sin embargo, el resultado fue ineficiente, ya que los productos usados tenían poca adhesión y el ambiente costero era agresivo. Después de 5 años de aplicado el producto Belzona, se constató que no había daños, y que los bordes de los escalones permanecían intactos.
