BOMBAS PRINCIPALES DE REFRIGERACIÓN PROTEGIDAS CON BELZONA

ID: 2639

Ubicación del cliente: *Central eléctrica a carbón, Reino Unido*
Fecha de aplicación: *2004*

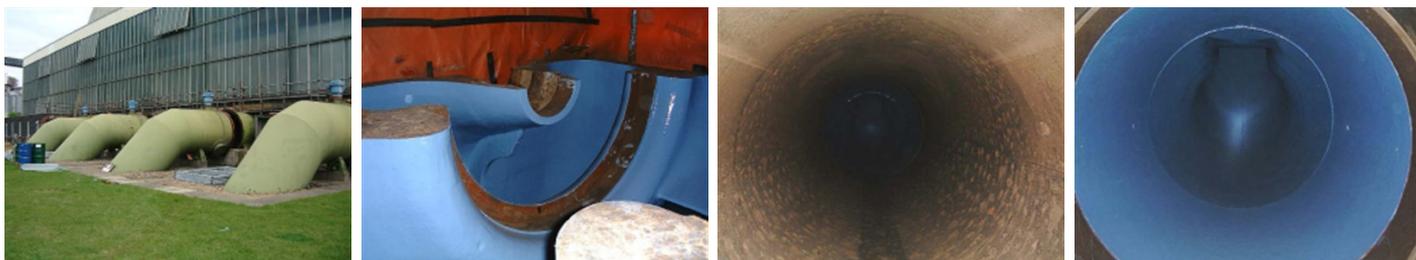
Descripciones de fotografías

Problemas de erosión y corrosión en los anillos de desgaste, corta aguas y tubos de distribución.

- * Se puede estimar el tamaño de las bombas por los tubos de distribución ,
- * Lado de succión revestido ,
- * Grado de corrosión evidente en los tubos de distribución ,
- * Trabajo acabado ,

La aplicación se realizó de acuerdo a los folletos Belzona de Sistema Know-How CEP-1 y CEP-3. Se prestó especial atención en la preparación de la superficie mediante limpieza a vapor y chorreo con arena para eliminar la contaminación por sales.

Con anterioridad se había utilizado un recubrimiento cerámico de la competencia. Aunque su coste fue menor no logró proveer la mejora de eficiencia conseguida con Belzona® 1341 y su consecuente compensación. En 2007 se comprobó que la aplicación se encontraba en buenas condiciones.
