# BELZONA RESTAURE LES TOLERANCES CRITIQUES D'UNE POMPE A VIDE A ANNEAU LIQUIDE

ID: 2665

Industrie: Pâtes et papiers

Localisation du client: Papeterie, Australie

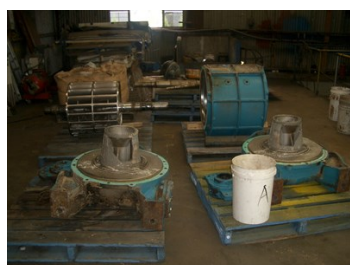
\* 1. Une pompe à vide d'une papeterie d'montée 2. Cône d'une pompe à vide de 4 300m<sup>3</sup> par minute usinée avant l'application 3. Le cône en acier inoxydable réparé avec Belzona 1111 après 4 ans de fonctionnement. 4. Le rotor en acier inoxydable non protégé montre une usure importante, tandis que le Belzona 1111 appliqué sur la partie adjacente n'en montre pas. ,

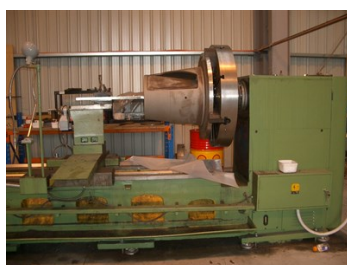
La pompe est sujette à la corrosion et transporte la pâte à papier. La tolérance entre le diamètre extérieur du cône et le taraudage du rotor n'était plus correct, à cause de l'usure de la bride du cône, clairement visible près des boulons.

L'application a été réalisée selon la procédure Belzona FBC-10. Le cône en acier inoxydable de cette pompe a été reconstruit avec Belzona 1111 et usiné aux dimensions correctes et à l'angle de taraudage.

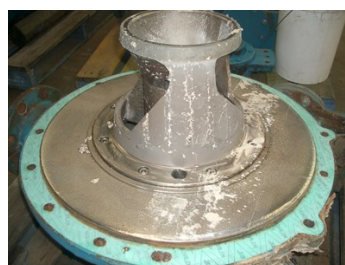
Le cône de la pompe a été inspecté après 4 ans de fonctionnement. Malgré les conditions agressives, le Belzona 1111 ne montre aucune usure. Le rotor en acier inoxydable montre une usure importante, tandis que le Belzona 1111 appliqué sur la partie adjacente (le cône) n'en montre pas.
