BELZONA REPARÉ ET PROTÉGÉ UN BAC DE RÉTENTION D'ACIDE SULFURIQUE

Localisation du client: *Centrale électrique, Royaume-Uni*

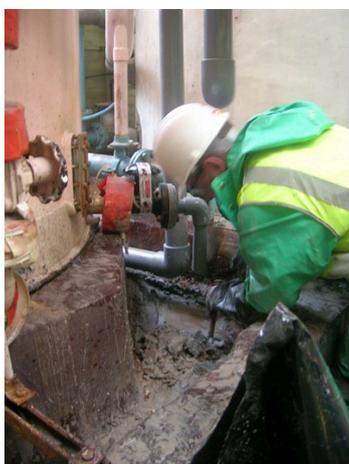
Une défaillance dans le système a engendré un déversement d'acide sulfurique à 98% non anticipé, suivi par une quantité d'eau distillée. La réaction exothermique a été tellement rapide qu'elle a décapé le revêtement d'origine du substrat en béton sur toute la zone de rétention.

* 1. Pieds du bac endommagés; 2. Reconstruction avec Belzona 4111 3. Reconstruction terminée; 4. Pieds du bac protégés; avec Belzona 4311 ,
