# LA ROUE D'UNE CENTRALE NUCLEAIRE REPARÉE ET PROTEGÉE AVEC BELZONA

Application: Pompes centrifuges

Localisation du client: Centrale nucléaire, Etats-Unis

Roue d'une pompe de recirculation d'une tour de refroidissement

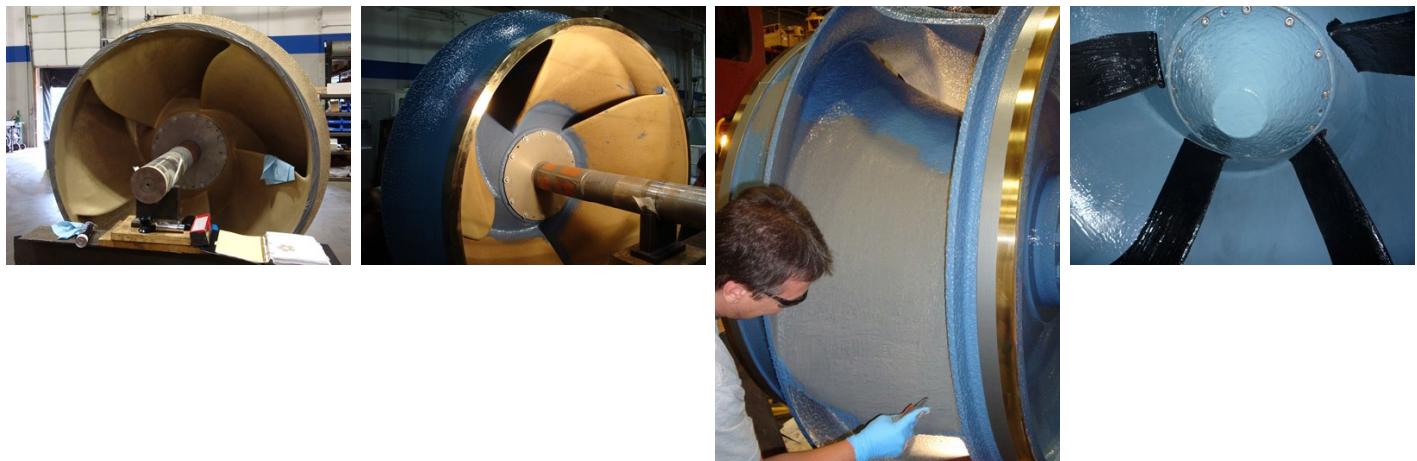
Une combinaison du retrait d'aluminium sur la surface de la roue et de la cavitation à la base des palettes a entraîné une réduction importante du rendement de cette pompe.

\* 1. Roue avant l'application d'un produit 2. Application de la première couche de Belzona 1341 3. Application d'une couche de lissage de Belzona 1121 4. Belzona 2141 appliquée pour terminer le travail ,

L'application a été réalisée selon les procédures Belzona CEP-1, CEP-3, CEP-5 et CEP-10. Belzona 1121 a été utilisé pour lisser la surface avant l'application du système du Belzona 1341. Belzona 2141 a ensuite été appliqué sur 20 cm sur chaque côté des palettes pour les protéger contre la cavitation.
