Belzona sella 20,000 sq.ft. de área de contención

Ubicación del cliente: *Planta de químicos, Norte de Alabama, U.S.A.*

Solicitud: *Tanques y Áreas de Contención de Químicos*

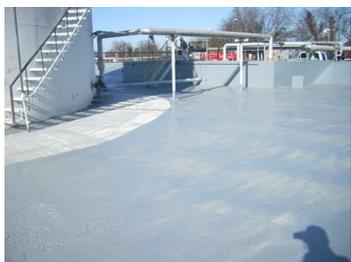
Grietas y fallas en el recubrimiento sobre el dique de concreto

- * Perspectiva del área de contención ,
- * Toma cerrada de las juntas de expansión ,
- * Segunda capa de Belzona® 5811 aplicada ,
- * Aplicación finalizada con una capa final de Belzona® 5111 ,
