# Belzona protege área de contención secundaria

ID: 2780

Solicitud: *Tanques y Áreas de Contención de Químicos*

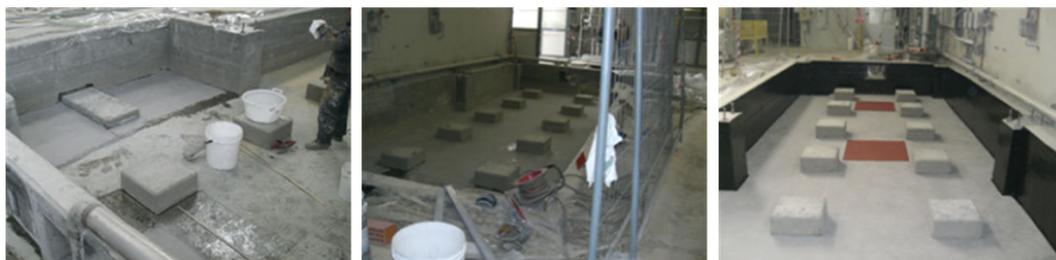
## Descripciones de fotografías

\* Construcción del área de contención química. Aplicación de Belzona® 4111 ya finalizada. Trabajo concluido con Belzona® 4181 y Belzona® 5811,

Superficie preparada por granallado. Dos capas de Belzona® 5811 en paredes internas, aplicación de Belzona® 4111 en la base del concreto y finalmente Belzona® 4181 en áreas en peligro de derrame accidental. La aplicación fue llevada a cabo de acuerdo con el sistema de folletos Belzona Know-How TCC-15
