Belzona aborda una aplicación con destino a sellar los tragaluces de un hangar de aviones Jet

ID: 2781

Ubicación del cliente: *Aeropuerto privado, Norte de Alabama, U.S.A.*

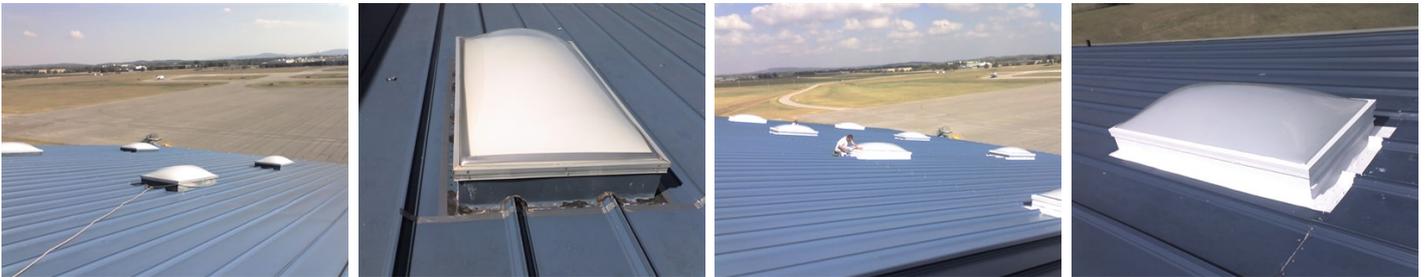
Descripciones de fotografías

El techo del hangar tiene 16 tragaluces y cada uno tenía filtración. Varios intentos de sellado habían fracasado.

- * Tragaluces y vista de la pista ,
- * Área alrededor del tragaluz marcada con cinta y lista para la aplicación ,
- * Belzona® 3111 siendo aplicado ,
- * Trabajo terminado, ¡no más filtraciones!

La aplicación fue llevada a cabo de acuerdo con el sistema de folletos Belzona Know-How RPA-3. Los tragaluces fueron lavados a presión, las áreas alrededor fueron marcadas con cinta, incluyendo las juntas y las uniones. Belzona® 3921 fue aplicado y dos capas de Belzona® 3111 Flexible Membrane con una hoja de refuerzo de Belzona® 9311.
