Belzona facilita un cambio de uso de un tanque

Ubicación del cliente: Plataforma de producción petrolera en el Mar del Norte

Solicitud: Tanques y Áreas de Contención de Químicos

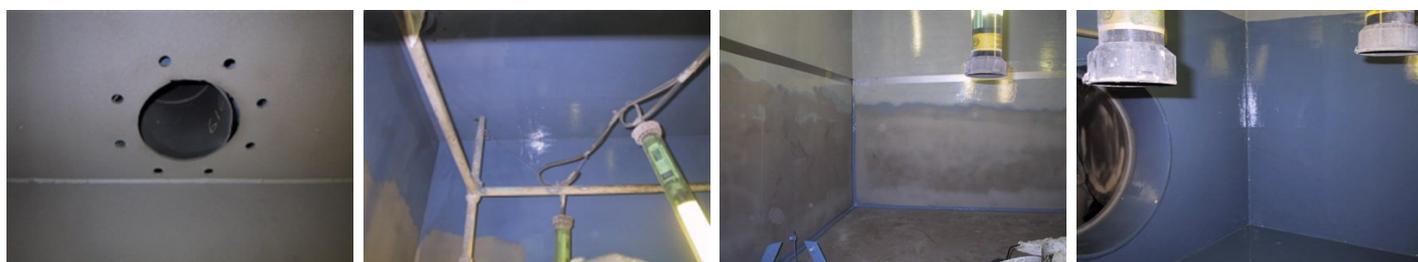
Descripciones de fotografías

- * La parte superior del tanque ya granallada y lista para ser revestida ,
- * Una primera capa de Belzona® 1341 siendo aplicada ,
- * La mitad superior del tanque recubierta con dos capas de Belzona® 1341. Note la cinta en la pared, para posterior preparación de superficie, de la parte inferior del tanque ,
- * La mitad del fondo del tanque con una primera capa aplicada de Belzona® 1341 ,

La aplicación fue llevada a cabo de acuerdo con el sistema de folletos Belzona Know How TCC-5 y VPF-13. Todas las boquillas tenían Belzona fijadas a la medida y todos las caras de las bridas fueron formadas con Belzona® 1111
