BELZONA ACCOMPLIT LA RENOVATION ENTIERE D'UNE CHEMINEE

ID: 2836

Localisation du client: Municipalité, Royaume-Uni
Date de la demande: Juillet 2008

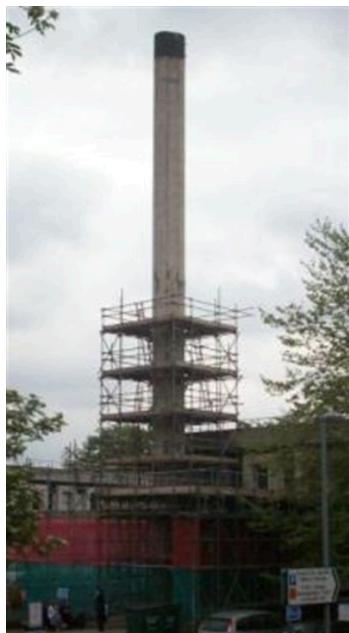
* 1. La cheminée est modulée pour obtenir l'accès. 2. Certaines fissures doivent être rparées. 3. Vue de près de la cheminée, après l'application. 4. Vue générale de l'application terminée,

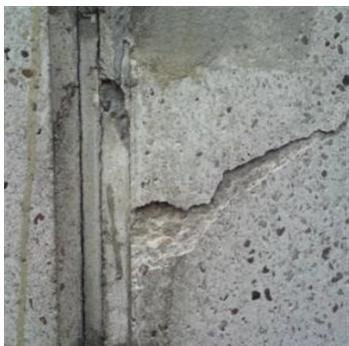
La cheminée présentait plusieurs zones de béton écaillé dû à l'infiltration de l'humidité.

L'application a été réalisée selon les procédures Belzona WPA-1 et WPA-4. Les parties du béton endommagé furent réparées avec Belzona 4141 avant que la cheminée soit entièrement revêtue de Belzona 5151.
