SOUDURE A FROID D'UN RESERVOIR DE STOCKAGE DE MOUSSE AVEC BELZONA

ID: 2842

Application: *Réservoirs et zones de confinement de produits chimiques*

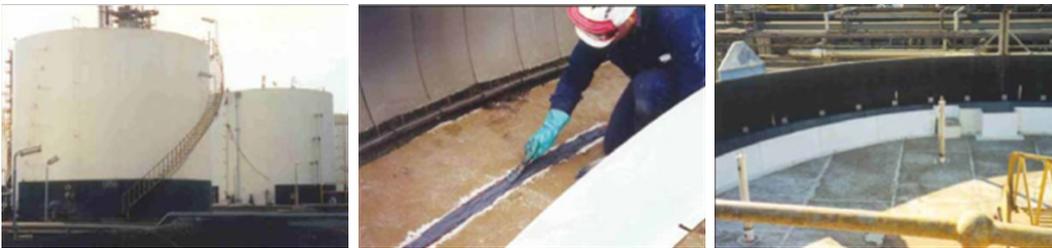
Descriptions des photographies

* 1. Vue d'ensemble du réservoir 2. Application du Belzona 1111 3. Mise en place du barrage de mousse

La surface a été préparée à l'aide d'une unité de sablage avec récupération ne contenant que des agrégats anti-étincelles. Les cornières de support en fer pour le réservoir de mousse ont été collées en s'assurant que les deux surfaces soient imprégnées avec le Belzona 1111.
