BELZONA PROTEGE DE NOUVEAUX ECHANGEURS THERMIQUES

ID: 2857

Localisation du client: Société d'épuration industrielle,
Barcelone, Espagne

Application: Échangeurs de chaleur

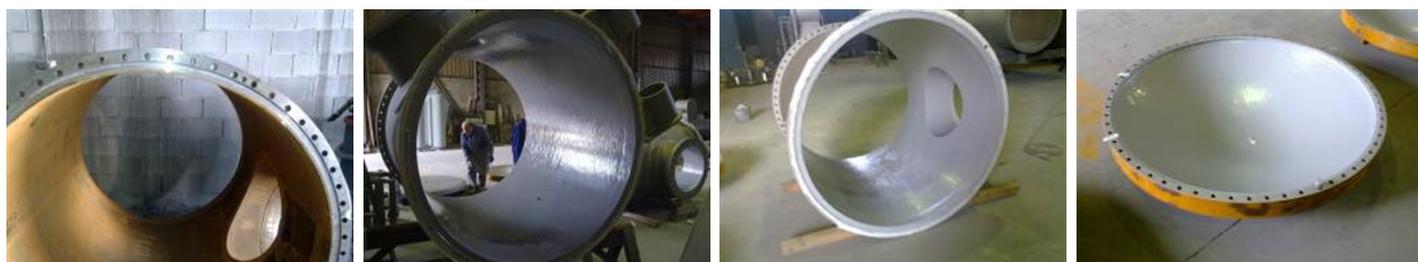
Descriptions des photographies

Ces unités, conçues pour fonctionner en contact avec de l'eau de mer à 70°C, nécessitaient une protection contre la corrosion.

* 1. Partie à revêtir, avant le sablage. 2. Revêtement avec Belzona 5891. 3. Boîtes à eau revêtues de Belzona 5891. 4. Application terminée après le revêtement avec Belzona 5891.

Des produits: * Belzona 5891 (HT-Immersion Grade),

L'application a été réalisée selon la procédure Belzona HEX-3.
