# PROTECTION BELZONA SUR L'ISOLATION EN MOUSSE DE VERRE D'UN RESERVOIR

ID: 2864

Application: *Réservoirs et zones de confinement de produits chimiques*

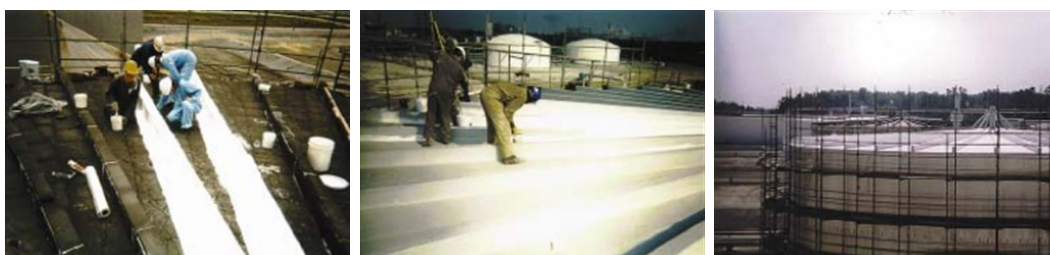
\* 1. D&eacute;but de l'application sur l'isolation en mousse de verre 2. Travail en cours 3. Application termin&eacute;e. Encapsulation homog&eacute;ne et protection &eacute;tanche de l'isolation avec Belzona 3211. ,

Isolation en mousse de verre sur le toit d'un r&eacute;servoir de 21 m&eacute;tres de diam&eacute;tre.

L'application a &eacute;t&eacute; r&eacute;alis&eacute;e selon la Proc&eacute;dure Belzona TCC-4.

Il &eacute;tait n&eacute;cessaire de prot&eacute;ger la nouvelle isolation avec un rev&eacute;tement imperm&eacute;able mais avec une certaine perm&eacute;abilit&eacute; &agrave; la vapeur pour permettre &agrave; l'humidit&eacute; de s'&eacute;chapper de l'isolant. Le rev&eacute;tement protecteur devait r&eacute;sister aux chocs, ne contenir aucun COV (Compos&eacute; Organique Volatil) et r&eacute;sister au feu. Belzona 3211 r&eacute;pondait &agrave; toutes ces exigences.
