# BELZONA SOUDE A FROID DES SUPPORTS DE MAINTIEN ET DES RAILS

ID: 2867

Localisation du client: Raffinerie, Brésil

Soudure à froid des supports de maintien et des rails.

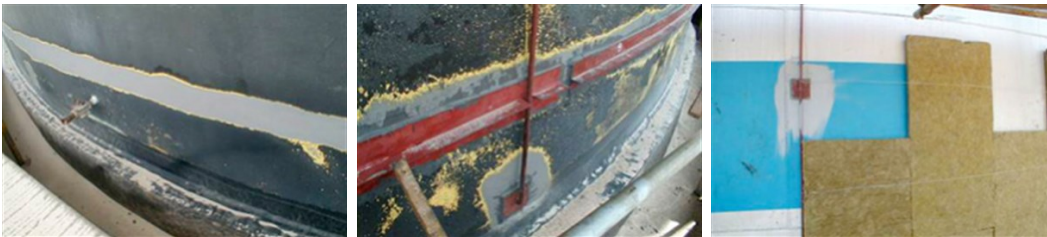
## Descriptions des photographies

La soudure à chaud des rails en métal était totalement exclue car elle aurait compromis l'intégrité structurelle du revêtement intérieur.

\* 1. Préparation de surface par sablage de l'intérieur du réservoir 2. Peu de temps après, les supports de maintien et les rails ont été installés avec du Belzona 1111 3. Les plaques d'isolation thermique sont installées, en utilisant les rails comme support. ,

L'application a été réalisée selon une version modifiée de la Procédure Belzona TCC-3.

Des rails et des plaques de support ont dû être installés pour servir de structure de support au système d'isolation thermique. Dix réservoirs supplémentaires ont été effectués depuis cette première application.
