# BELZONA REND ETANCHE DES CONDUITS ISOLES

Application: Échangeurs de chaleur

Localisation du client: Prestigieuse école de médecine

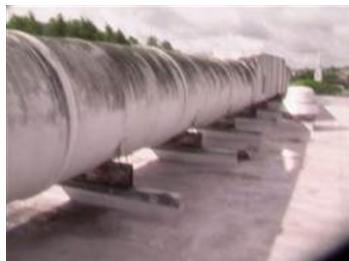
La protection originale de ces conduits laissait passer l'eau. L'isolant était humide et de l'eau pénétrait dans le bâtiment.

\* 1. L'isolant d'uréthane. 2. L'isolant d'uréthane, &grave; l'interface entre le conduit et le bâtim. 3. Partie de conduit revêtu et protégé par Belzona. 4. L'application toujours en excellente condition en 2007! ,
