BELZONA RECONSTRUIT UN LOGEMENT D'AXE DE SAFRAN SURDIMENSIONNÉ

ID: 2881

Industrie: *Marine*

Application: *Navires et structures offshore*

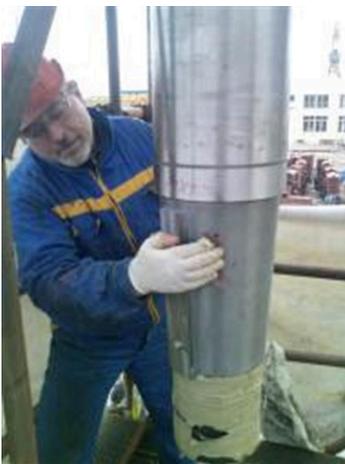
La rainure de clavette et le logement d'axe de safran étaient surdimensionnés du fait de problèmes d'érosion-corrosion et d'impacts.

* 1. L'axe de safran du gouvernail, une fausse clavette utilisée comme moule. 2. Positionnement de l'axe de safran. 3. La machine de gouvernail fut positionnée après l'application de Belzona 1111. 4. Le logement et la rainure de clavette restaurés jusqu'à leur profil original.

L'application a été réalisée selon la procédure Belzona SOS-3. Le logement et la rainure de clavette surdimensionnés furent reconstruits en utilisant l'axe de safran, au moyen d'une fausse clavette servant de moule. Belzona 1111 fut utilisé pour effectuer la réparation principale, Belzona 1221 servant à remplir les quelques vides existant le long de la rainure de clavette.
