BELZONA RESTAURE LES TOURS D'UNE ECOLE

ID: 2890

Localisation du client: Ecole primaire, Royaume-Uni

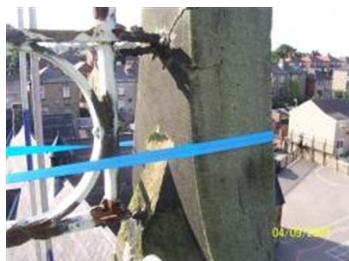
Des fissures et des dommages d'effritement sur deux tours en béton, ainsi que de la corrosion au niveau du travail en fer forgé connectant celles-ci, créant des risques en matière de santé et de sécurité.

* 1. Vue du problème. 2. Retrait de la pierre. 3. La tour réparée, vue de derrière. 4. Travail terminé. ,

L'application a été réalisée selon les procédures Belzona WPA-4 et -8. La pierre fut reconstruite avec Belzona 4231. Belzona 1111 fut utilisé pour reconstruire le fer forgé corrodé, avant de protéger celui-ci avec le système Belzona 6111/5111. Belzona 5122 fut appliqué sur la pierre afin de lui offrir une protection durable.
