PROTECTION BELZONA INVISIBLE POUR UNE CHAPELLE

ID: 2891

Les murs de parapet d'une chapelle de crématorium.

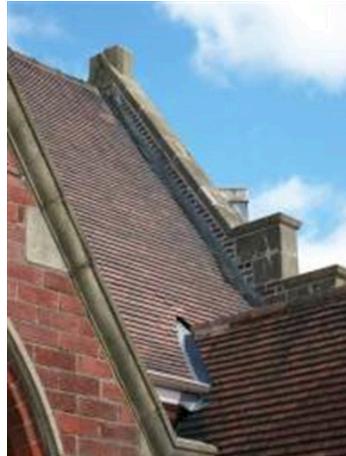
Le mortier vieillissant utilisé pour les travaux de maçonnerie et de brique était devenu poreux. L'eau pénétrait constamment dans la structure, créant des zones humides sur les murs internes. Le Conseil local souhaitait maintenir l'aspect original de la structure.

* 1. La chapelle: vue de face. 2. La chapelle: vue de derrière. 3. Murs de parapet protégés avec Belzona 5122. ,

L'application a été réalisée selon la procédure Belzona WPA-8. Une fois la brique réparée, tous les murs de parapet furent protégés d'une seule couche de Belzona 5122.

Le sous-traitant utilisa Belzona de manière répétée, afin de fournir une protection optimale contre les intempéries à la maçonnerie poreuse. Belzona 5122 offrit une surface hydrofuge, idéale pour ce bâtiment, où la surface en maçonnerie devait garder un aspect naturel.
