# BELZONA AMELIORE UN GRAND TRANSFORMATEUR

Localisation du client: Station de distribution d'électricité, Nord de la France

Application: Vannes, tuyaux et raccords

Des produits: \* Belzona 1161 (Super UW-Metal) ,

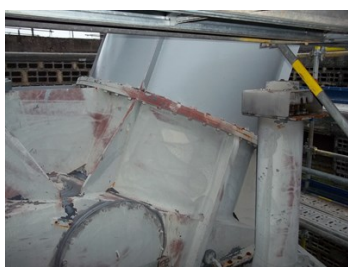
De l'huile fuyait de la plupart des brides. Le remplacement de ces joints n'était pas une option. Ce dernier aurait requis la vidange des 42 tonnes d'huile du transformateur ainsi que le démontage individuel des 70 faces de brides, ce qui aurait pris un temps considérable.

\* 1. Etat d'origine des faces de brides 2. Préparation avec Belzona 1161 et Belzona 9341 3. Application sur les boulons 4. Application terminée ,
