# BELZONA® 4181 RESISTE EL CALOR

ID: 2905

Ubicación del cliente: Planta química, Memphis, Tennessee  
Estados Unidos

Solicitud: Tanques y Áreas de Contención de  
Químicos

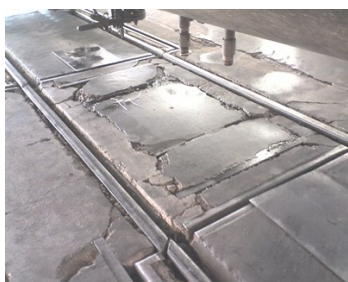
- \* Vista general de la estación de descarga de vagones ,
- \* Concreto erosionado en el sumidero ,
- \* Belzona® 4181 aplicado con llana sobre la superficie del concreto ,

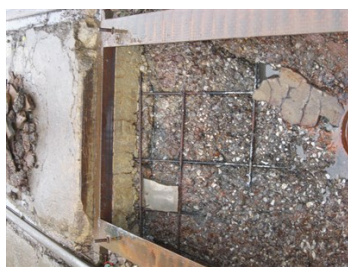
El concreto se estaba erosionado debido a los lavados de vapor y productos químicos.
