# BELZONA ELIMINA EL DAÑO POR CORROSIÓN BAJO AISLAMIENTO

ID: 2906

**Industria:** Gas de petróleo  
**Solicitud:** Tanques y Áreas de Contención de Químicos  
**Sustrato:** Acero  
**Productos:** \* Belzona® 5851 (HA-Barrier),

**Ubicación del cliente:** Refinería de petróleo, Reino Unido  
**Fecha de aplicación:** 2001

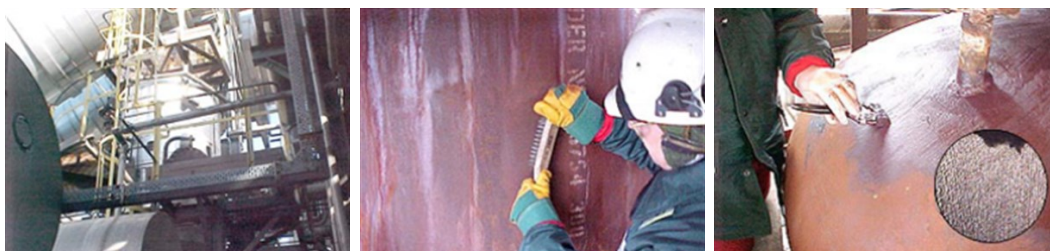
El tanque presentaba Corrosión Bajo Aislamiento

- \* Vista general del revestimiento del tanque en funcionamiento ,
- \* La preparación de la superficie se hizo con un cepillo de alambres y con una herramienta eléctrica de púas giratorias ,
- \* Belzona® 5851 (HA-Barrier) aplicado con brocha ,
- \* Primer plano del área de aplicación. Se muestran las pinceladas después de un período de funcionamiento del tanque. ,

La superficie fue preparada manualmente con un cepillo de alambres, y con una herramienta eléctrica de púas giratorias se eliminaron las partículas débilmente adheridas. Belzona® 5851 (HA-Barrier) fue aplicado con una brocha y una vez que el material fraguó, se volvió a poner el aislante térmico sobre el tanque.

aplicación fue inspeccionada al año siguiente por los ingenieros de la planta y éstos comprobaron que Belzona® 5851 (HA-Barrier) estaba en perfectas condiciones.
