# VERKLEBEN EINER LÖSCHSCHAUM-STAUMAUER MIT BELZONA

ID: 2918

Anwendung: *Tanks und Eindämmungsbereiche für Chemikalien*

Installation einer Staumauer für Löschschaum auf dem Dach eines Heizöl-Lagertanks.

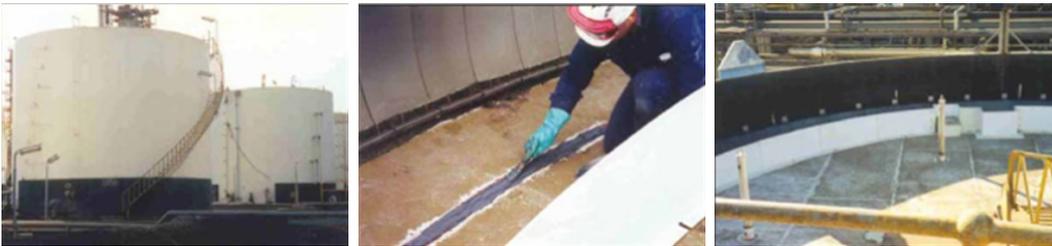
- \* 1. Ansicht des Tanks ,
- \* 2. Auftrag von Belzona 1111 (Super Metal) ,
- \* 3. Die gesicherte Löschschaum-Staumauer ,

Zur Oberflächenvorbereitung wurde die Oberfläche mit funkensicherem Strahlgut mit einem Vakuumsaugstrahlgerät gestrahlt. Im Anschluss wurden Eisenstützwinkel für die Löschschaum-Staumauer verklebt, wobei sichergestellt wurde, dass beide Oberflächen mit Belzona 1111 (Super Metal) benetzt wurden.
