# LA REPARATION BELZONA DES LOGEMENTS DE ROULEMENTS FAIT ECONOMISER DE L'ARGENT

Industrie: Industrie générale  
Application: Transmission de puissance mécanique  
Substrat: Acier  
Des produits: \* Belzona 1311 (Ceramic R-Metal) ,

Localisation du client: Aciérie, Missouri, Etats-Unis  
Date de la demande: Eté 2010

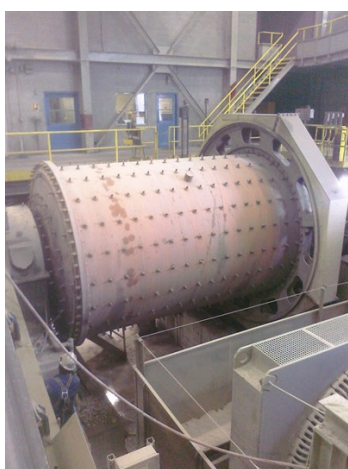
\* 1. Vue générale du laminoir 2. Vue de près du logement usagé 3. Application du Belzona 1311 4. Réparation finale ,

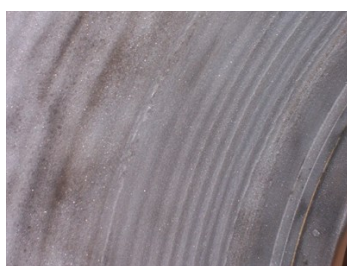
Le logement de roulement a laissé passer des particules dans le logement et il a causé une usure importante. La fermeture du laminoir coûte 15000€ par heure.

Le logement de roulement du laminoir a eu d'importantes usures et peu de temps d'arrêts pour une réparation traditionnelle à la soudure / l'usinage.
