# RAFFINERIE SPART MILLIONEN DANK DER BELZONA LÖSUNG

**Industrie:** Ölbenzin  
**Anwendung:** Tanks und Eindämmungsbereiche für Chemikalien  
**Substrat:** Unlegierter Stahl  
**Produkte:** \* Belzona 1511 (Super HT-Metal),  
\* Belzona 1591 (Ceramic XHT),

**Standort des Kunden:** Ö raffinerie, Tuscaloosa (Alabama), USA  
**Antragsdatum:** Februar 2008

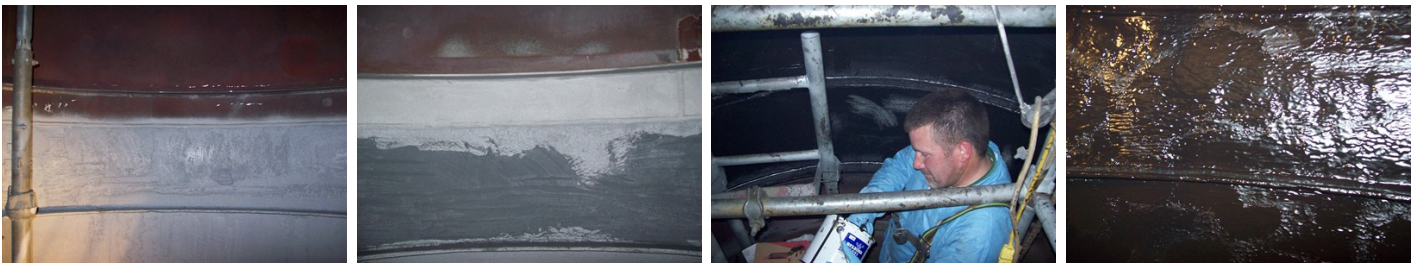
## Fotobeschreibungen

- \* 1. Sandgestrahlter Bereich ,
- \* 2. Mit Belzona 1511 (Super HT-Metal) reparierter Bereich ,
- \* 3. Auftrag von Belzona 1591 (Ceramic XHT) ,
- \* 4. Abgeschlossene Anwendung nach Fehlstellenprüfung ,

Belzona 1511 (Super HT-Metal) und Belzona 1591 (Ceramic XHT) wurden gemäß dem Belzona Know-how System Infoblatt TCC-5 angewendet.

Als Reparaturmöglichkeiten kamen unter anderem die Belzona Lösung und Schweißplattierung des betroffenen Bereichs in Frage. Die Anwendung der Belzona Lösung konnte innerhalb von 3 Tagen mit Produkt- sowie Arbeitskosten von weniger als 40.000 USD durchgeführt werden. Die Schweißplattierung hätte 100.000 USD gekostet und mehr als 10 Tage in Anspruch genommen. Da die
