# RAFFINERIE SPART MILLIONEN DANK DER BELZONA LÖSUNG

Industrie: Ölbenzin  
Anwendung: Tanks und Eindämmungsbereiche für Chemikalien  
Substrat: Unlegierter Stahl  
Produkte: \* Belzona 1511 (Super HT-Metal),  
\* Belzona 1591 (Ceramic XHT),

Standort des Kunden: Ölraffinerie, Tuscaloosa (Alabama), USA  
Antragsdatum: Februar 2008

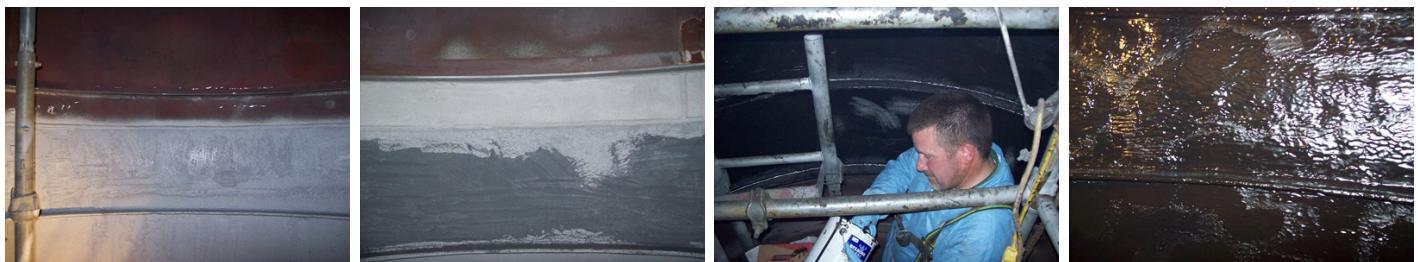
## Fotobeschreibungen

Korrodierende Prozessflüssigkeiten und erhöhte Temperaturen bedingen eine sehr aggressive Korrosionsgeschwindigkeit. Bei einer Nichtbehandlung der Korrosion wäre ein Stillstand infolge einer unzureichenden Wanddicke des Behälters die Folge gewesen.

- \* 1. Sandgestrahlter Bereich ,
- \* 2. Mit Belzona 1511 (Super HT-Metal) reparierter Bereich ,
- \* 3. Auftrag von Belzona 1591 (Ceramic XHT) ,
- \* 4. Abgeschlossene Anwendung nach Fehlstellenprüfung ,

Belzona 1511 (Super HT-Metal) und Belzona 1591 (Ceramic XHT) wurden gemäß dem Belzona Know-how System Infoblatt TCC-5 angewendet.

Als Reparaturmöglichkeiten kamen unter anderem die Belzona Lösung und Schweißplattierung des betroffenen Bereichs in Frage. Die Anwendung der Belzona Lösung konnte innerhalb von 3 Tagen mit Produkt- sowie Arbeitskosten von weniger als 40.000 USD durchgeführt werden. Die Schweißplattierung hätte 100.000 USD gekostet und mehr als 10 Tage in Anspruch genommen. Da die
