BELZONA REPARIERT UND SCHÜTZT SCHWEFELSAURE-TANKWALL

Standort des Kunden: Schwefelsäure-Raffinerie, Wyoming, USA

Anwendung: Tanks und Eindämmungsbereiche für Chemikalien

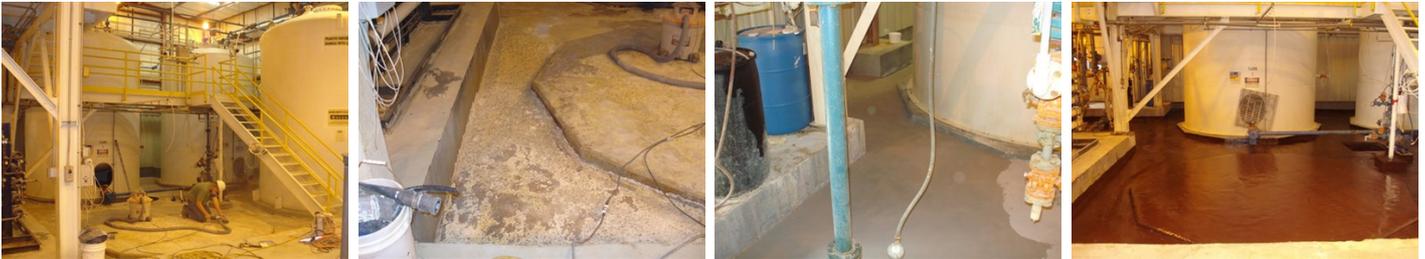
Fotobeschreibungen

Vorherige Beschichtungen mit anderen Produkten stellten sich als nur begrenzt erfolgreich heraus. Ein großflächiger Wiederaufbau des Betons war erforderlich, um dessen Inhalt in die Hauptsenkgrube ablassen und anschließend eine Schutzbeschichtung auftragen zu können.

- * 1. Ansicht des Sulfurauffangbereichs ,
- * 2. Ansicht des beschädigten Betons ,
- * 3. Ansicht der wiederaufgebauten und neu beschichteten Fläche ,
- * 4. Abgeschlossene Anwendung nach Beschichtung mit Belzona 4311 (Magma CR1) ,

Die Anwendung wurde gemäß den Belzona Know-how System Infoblättern TCC-9 und TCC-15 durchgeführt. Der Beton wurde zur Hauptsenkgrube abfallend wiederaufgebaut. Anschließend wurde die gesamte Fläche mit Belzona 4311 (Magma CR1) beschichtet.
