# TANK-SCHWIMMDACH MIT BELZONA ABGEDICHTET

ID: 3031

**Standort des Kunden:** Chemiefabrik, Texas, USA

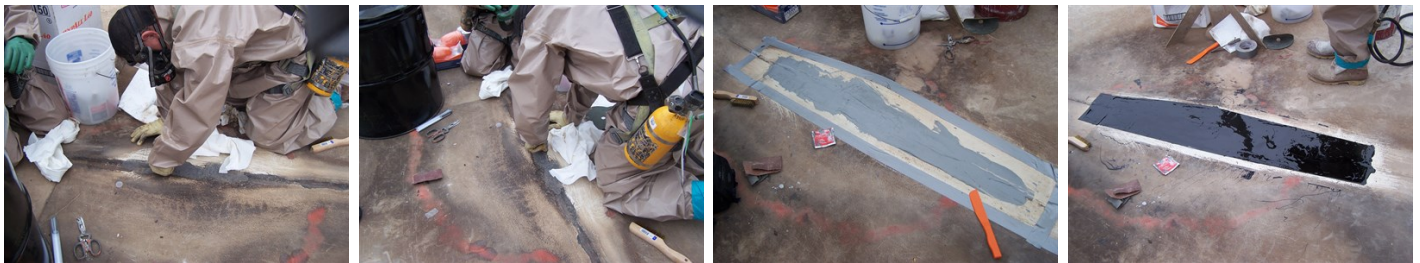
## Fotobeschreibungen

Der Tank stand unter beträchtlichem Druck, wodurch das enthaltene Produkt durch die korrodierte Schweißnaht austrat. Dies stellte nicht nur ein Problem für den Betrieb dar, sondern brachte auch Umwelt- und Sicherheitsrisiken mit sich.

- \* 1. Oberflächenvorbereitung der Schweißnaht ,
- \* 2. Abdichtung der Leckage mit Belzona 1291 (ES-Metal) ,
- \* 3. Abkleben des undichten Bereichs und zusätzlicher Dichtungsschutz mit Belzona 1221 (Super E-Metal) ,
- \* 4. Abschließende Schutzbeschichtung mit Belzona 2111 (D & A Hi-Build Elastomer) ,

Auf einem Tank-Schwimmdach sammelte sich Wasser unterhalb überlappender verschweißter Platten an, was zu Korrosionsschäden führte.

Die Anwendung wurde gemäß dem Belzona Know-how System Infoblatt TCC-1 durchgeführt. Die aktive Leckage wurde mit Belzona 1291 (ES-Metal) abgedichtet und der reparierte Bereich mit Belzona 1221 (Super E-Metal) geebnet. Der abgeklebte Bereich erhielt durch die Beschichtung mit Belzona 2111 (D & A Hi-Build Elastomer) eine elastische Versiegelung. Das Instandhaltungspersonal trug zur Erfüllung der Sicherheitsvorschriften Atemschutzmasken.
