HITZE FÜR BELZONA 4181 (AHR MAGMA-QUARTZ) KEIN PROBLEM

ID: 3034

Standort des Kunden: *Chemieanlage, Memphis, Tennessee, USA*

Anwendung: *Tanks und Eindämmungsbereiche für Chemikalien*

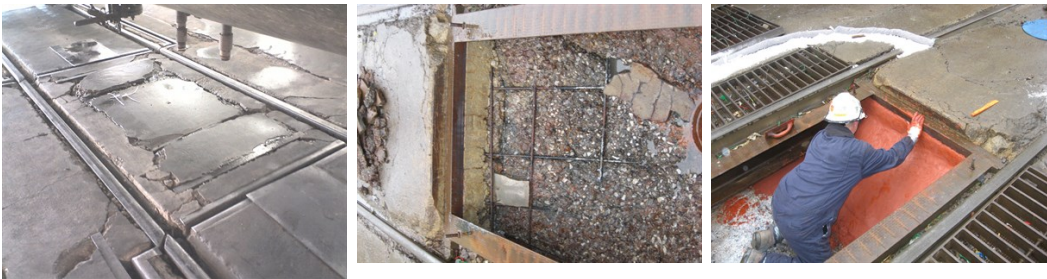
Fotobeschreibungen

Aufgrund des Dampfes und der Chemikalien erodierte der Beton.

- * 1. Ansicht der Bahnentladestation ,
- * 2. Erodierter Beton in der Senkgrube ,
- * 3. Belzona 4181 (AHR Magma-Quartz) wird auf die Betonoberfläche aufgespachtelt ,

Die Anwendung wurde gemäß dem Belzona Know-how Systeminfoblatt TCC-15 durchgeführt.

Dampf und heißes Wasser beschädigten Fugenmaterial und Beschichtungen. Belzona 4181 (AHR Magma-Quartz) bietet eine hervorragende Chemikalien- und Hitzebeständigkeit.
