ABDICHTUNG EINES GROSSEN TRANSFORMATORS MIT BELZONA

ID: 3095

Standort des Kunden: Kraftwerk, Nordfrankreich
Antragsdatum: Januar 2012

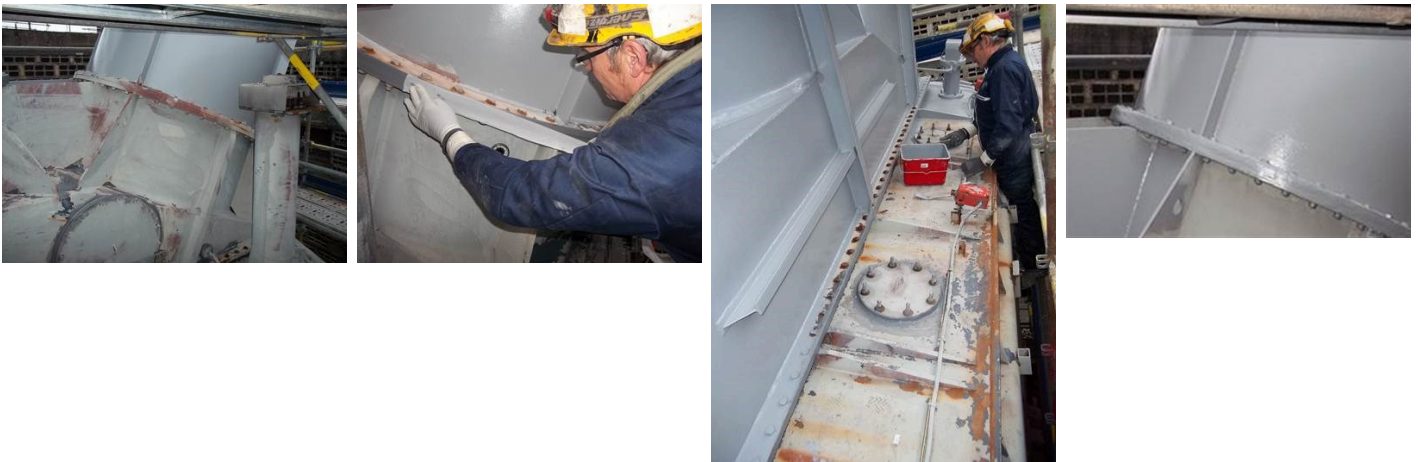
Fotobeschreibungen

Aus vielen Flanschflächen des Transformators trat Öl aus. Ein Austausch der Dichtungen kam nicht in Frage, da es das Ablassen von 42 Tonnen Öl sowie die Demontage 70 einzelner Flanschflächen erfordert hätte – ein Vorhaben, das zweifellos sehr zeitaufwändig gewesen wäre.

- * 1. Ursprünglicher Zustand der Flanschflächen ,
- * 2. Reparatur mit Belzona 1161 (Super UW-Metal) und Belzona 9341 (Reinforcement Tape) ,
- * 3. Einkapselung der Schraubverbindungen mit Belzona ,
- * 4. Abgeschlossene Anwendung ,

Die Anwendung wurde gemäß dem Belzona Know-how System Infoblatt VPF-11a durchgeführt. Nach Vorbereitung der Oberfläche mit einem MBX® Bristle Blaster® und anschließender Entfettung wurde Belzona 1161 (Super UW-Metal) und Belzona 9341 (Reinforcement Tape) auf allen Flanschflächen angewendet, um die Leckagen so abzudichten.

Belzona bot dem Kunden eine kosteneffiziente Lösung, da die Flanschflächen mittels Kaltauftrag abgedichtet werden konnten, ohne das Öl vorher ablassen zu müssen. Die Anwendung nahm lediglich zwei Wochen in Anspruch und konnte damit bedeutend schneller als ein Austausch der Dichtungen durchgeführt werden, sodass die Ausrüstung schnellstmöglich wieder in Betrieb genommen werden konnte.
