# BELZONA PROTEGE AISLANTE DE ESPUMA DE VIDRIO EN TANQUE

ID: 3155

Solicitud: *Tanques y Áreas de Contención de Químicos*

Aislante de espuma de vidrio del techo de un tanque de 70 pulg. de diámetro

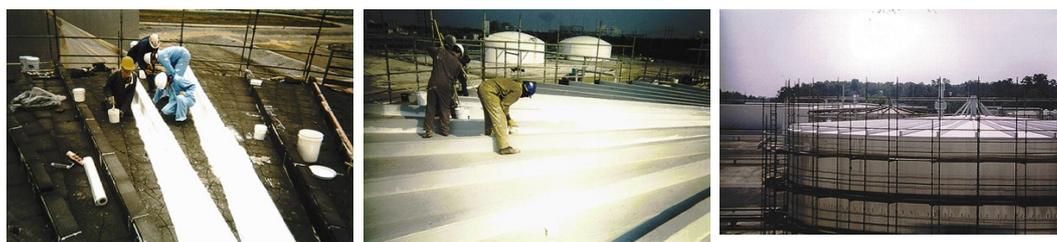
\* Comienzo de la aplicación en el aislante de espuma de vidrio ,

\* Trabajo en curso ,

\* Aplicación finalizada. Revestimiento de juntas y protección impermeable del aislante con Belzona® 3211. ,

La aplicación se llevó a cabo de acuerdo al folleto de Sistema Know-How Belzona TCC-4.

Se necesitaba proteger el nuevo aislante con un revestimiento impermeable al agua, pero con una cierta permeabilidad al vapor para que la humedad pueda escapar del aislante. El revestimiento debe ser resistente al impacto, al fuego y no contener COV's (compuestos orgánicos volátiles). Belzona® 3211 cumple con todos estos requisitos.
