# BELZONA PROTEGE TANQUES DE ALMACENAMIENTO DE PETRÓLEO CALIENTE

ID: 3156

Industria: Gas de petróleo  
Solicitud: Tanques y Áreas de Contención de Químicos  
Sustrato: Acero  
Productos: \* Belzona® 1521 (HTS1),

Ubicación del cliente: Compañía Petrolera Internacional, Chad  
Fecha de aplicación: 2003

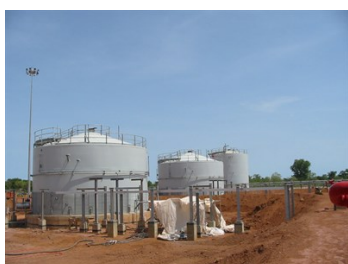
- \* Vista general del complejo ,
- \* Equipo de rociado caliente sin aire en funcionamiento ,
- \* Aplicación de Belzona® 1521 en marcha ,

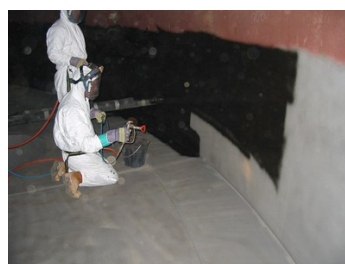
Debido a la presencia de pequeñas cantidades de agua en el crudo, que se separan del mismo quedando en la base del tanque, ésta y los primeros 1,5 metros de altura del tanque fueron protegidos contra la posible corrosión futura.

Belzona® 1521 fue seleccionado por su alto rendimiento en condiciones de inmersión constante en agua caliente y en hidrocarburos. Además, la aplicación mediante rociado fue considerada la ideal para áreas de gran extensión.
