# BELZONA AHORRA MILLONES DE DÓLARES A REFINERÍA

Ubicación del cliente: Refinería de petróleo, Tuscaloosa, Estados Unidos

Solicitud: Tanques y Áreas de Contención de Químicos

Torre de regeneración de amina que opera por encima de los 250°F y se encuentra en un entorno que contiene sulfuro de hidrógeno y diglicolamina.

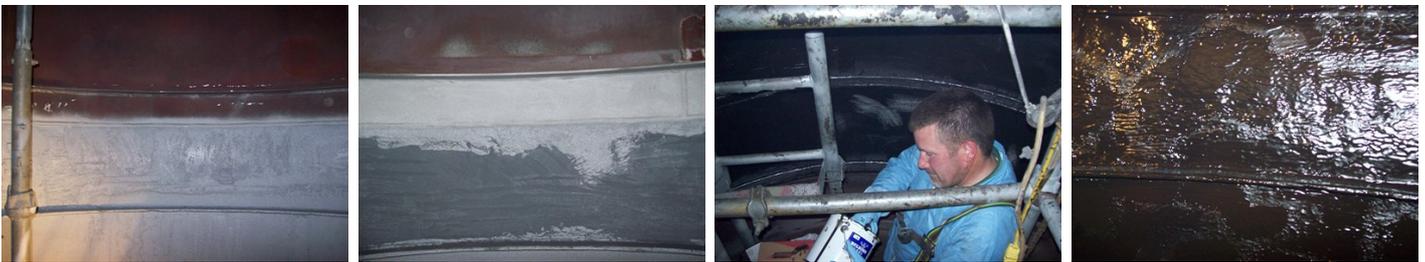
## Descripciones de fotografías

Fluidos de proceso corrosivos y elevadas temperaturas produjeron un grado de corrosión extremadamente elevado. Si la corrosión no se hubiera tratado, el espesor de la pared del contenedor habría descendido por debajo del mínimo permitido y habría sido necesario detener el funcionamiento del equipo.

- \* &Aacute;rea granallada ,
- \* &Aacute;rea reparada con Belzona® 1511 ,
- \* Aplicaci&ocute;n de Belzona® 1511 ,
- \* Aplicaci&ocute;n finalizada despu&eacute;s de analizar la presencia de poros ,

Belzona® 1511 y Belzona® 1591 fueron aplicados de acuerdo con el folleto de Sistema Know-How Belzona TCC-5.

Posibles reparaciones incluyeron una solución Belzona o soldadura en el área afectada. La solución Belzona requirió menos de \$40,000 en productos y la aplicación se finalizó en 3 días. Sin embargo, la soldadura habría costado \$100,000 en productos y la

aplicación habría sido concluida en 10 días. Debido a que las pérdidas diarias en la producción eran de \$9 millones, la solución Belzona ahorró a la refinería más de \$63 millones.
