# APPLICATION BELZONA CLASSIQUE SUR UNE LIGNE D'ARBRE

ID: 3169

Ligne d'arbre d'un navire de la Royal Fleet Auxiliary.

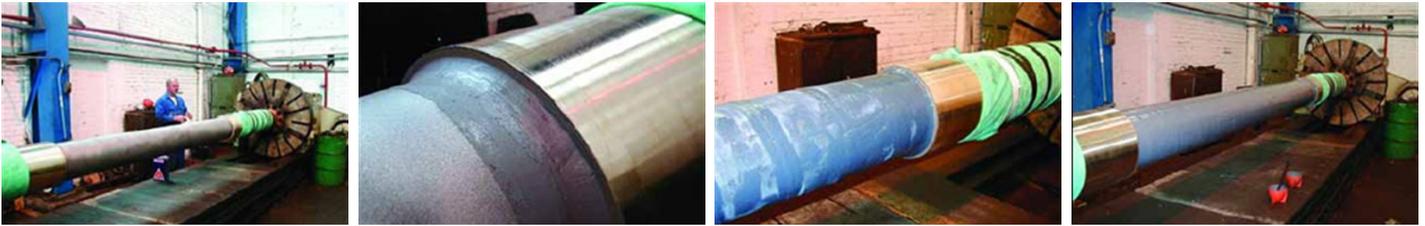
\* 1. Arbre sablé et monté sur la tour avant le commencement de l'application. 2. Utilisation de Belzona 1111 pour réaliser un chanfrein d'arrêt entre l'arbre et sa chemise. 3. Application d'une première couche de Belzona 1321, incorporant Belzona 9341. 4. Application terminée après l'application d'une seconde couche de Belzona 1321.

*La section exposée d'une ligne d'arbre nécessitait une excellente protection contre la corrosion.*

L'application a été réalisée selon la Procédure Belzona SOS-6.

Le revêtement Belzona offre une excellente résistance contre l'abrasion et la corrosion sur la section exposée de la ligne d'arbre.
