# BELZONA REPARA FILTRACIÓN EN TANQUE PETROLERO

ID: 3187

**Ubicación del cliente:** Refinería de petróleo, Tailandia  
**Fecha de aplicación:** Noviembre 2008

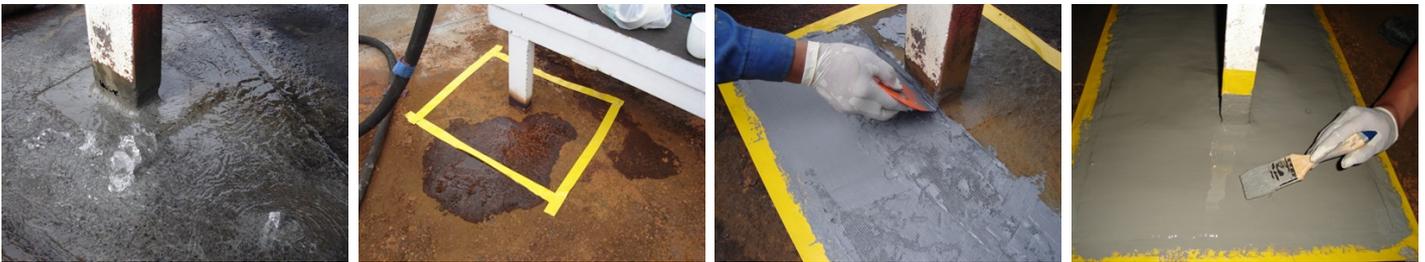
La cubierta del techo estaba corroída gravemente, lo que condujo a la fuga de los vapores del petróleo. Esta situación era muy peligrosa para las operaciones de la planta y así mismo, existía la posibilidad de contaminación por agua de lluvia en el tanque.

- \* Tanque de petróleo con filtración ,
- \* Preparación del área de aplicación ,
- \* Aplicación de Belzona® 1161 ,
- \* Aplicación de Belzona® 5831 ,

La aplicación se llevó a cabo de acuerdo al folleto de Sistema Know-How Belzona TCC-1 y TCC-5. La superficie fue limpiada mediante granallado con arena húmeda para evitar el trabajo en caliente y las chispas. Posteriormente, se utilizó Belzona® 1161 en conjunto con otras cuatro capas de hojas de refuerzo de Belzona para prevenir futuras filtraciones. Por último, se aplicó Belzona® 5831 para ofrecer una protección extra contra la corrosión.
