# BELZONA 1591 (CERAMIC XHT) SCHÜTZT ABSCHIEDER MIT HOHEN BETRIEBSTEMPERATUREN

ID: 3192

Anwendung: Tanks und Eindämmungsbereiche für Chemikalien

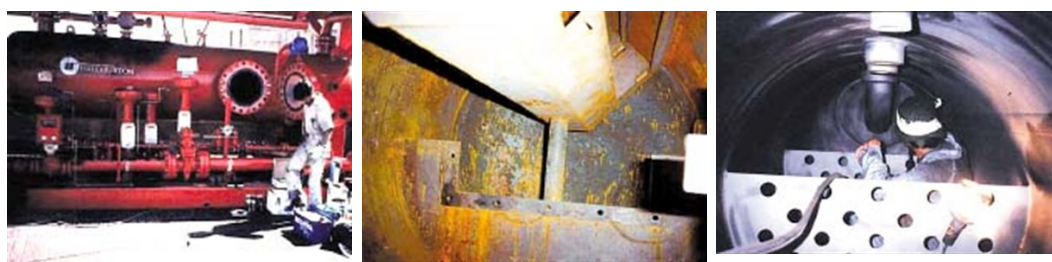
Schwere Erosions- und Korrosionsschäden im Abscheiderinneren.

- \* 1. Ansicht auf den Abscheider ,
- \* 2. Anwendung von Belzona 1591 (Ceramic XHT) ,
- \* 3. Endkontrolle ,

Die Anwendung wurde gemäß dem Belzona Know-how System Infoblatt TCC-3 durchgeführt.

Aufgrund hoher Temperaturen und explosiven Druckabfalls versagten zuvor eingesetzte Beschichtungen, die deshalb regelmäßig ausgetauscht werden mussten. Belzona 1591 (Ceramic XHT) wurde für eine längere Betriebslebensdauer bei extremen Bedingungen spezifiziert.
